Broken Conductor , DEF ضرورت فعال سازی حفاظت های

نویسنده: مهندس رضا فرهادی

خلاصه: این مقاله قصد دارد تا ضرورت‌های فعال سازی حفاظت ارت فالت جهتی (DEF) در رله‌های دیستانس نیومریک به انضمام شفاف سازی یک مشکل عملی در ارتباط با این حفاظت را ارائه نماید.

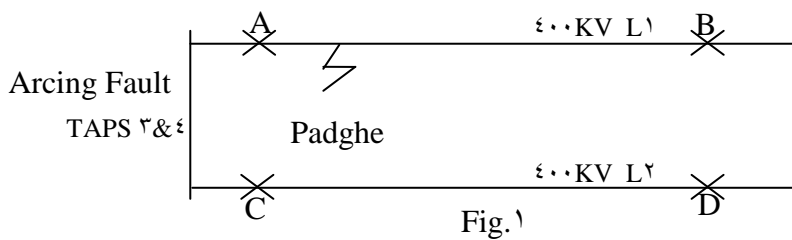
Fig.۱

در تاریخ ۲۰۰۶/۶/۱ ساعت ۲۲:۲۳:۳۱:۵۰۰ خط ۱ (Tarapur Padghe) با عملکرد فاز به زمین قطع کرد و اطلاعات ثبات خط، خطای جریان زمینی معادل ۵۰۰A را نشان داد. در حالی که جریان تنظیم رله ۲۰۰A با زمان تاخیر ۱ ثانیه بوده است. جریان طی ۵ ثانیه از ۱۵۲A به مقدار ماکزیمم ۵۰۰A رسید. درست ۱ ثانیه پس از این حادثه خط دوم (Padghe Tarapur) با عملکرد رله دیستانس زون ۳ با کیلومتر ۱۹۲.۷KM قطع نمود. ۱.۴ ثانیه پس از آن رله دیستانس انتهای خط ۱ (محل B) با عملکرد Z_۲ و کیلومتر ۹۲ قطع نمود.

قطعی‌ها بدلیل خطای گذرای فاز C و در نزدیکی ایستگاه TAPS ۳,۴ رخ دادند. مقاومت خطا خیلی بالا بوده و به همین سبب رله‌های دیستانس ابتدا و انتهای خط نتوانستند خطا را حس نمایند. لذا حفاظت DEF (back up) ایستگاه بریکر A را قطع نمود. در ایستگاه B بدلیل فعال نبودن DEF کلید B باز نگردید. با کاهش مقاومت خطا استارتر Z_۳ خط دوم در نقطه C پیک آپ نموده و پس از یک ثانیه از باز شدن بریکر A، بریکر C با عملکرد Z_۳ قطع نمود و منجر به خارج شدن هر دو خط از مدار گردید.

با رسیدن ولتاژ به ۵۴.۳KV و کاهش شدید مقاومت خطا با عملکرد Z_۲ قطع نمود. بنابراین تا خطا به یک مقدار پایینی از لحاظ دامنه نرسیده بود، فالت از بین نرفت.

اگر خط توسط DEF پاک نشده بود قطع شدن ترانسفورماتورهای ژنراتور TAPS ۳,۴ نیز اجتناب ناپذیر می‌بود. بنابراین بخاطر عدم برقراری حفاظت DEF در انتهای خط ۱ (نقطه B) و

عدم بکار گیری حفاظت Main/ back up در انتهای دور خط ۱، منجر به خروج ناخواسته و غیر لزوم خط ۲ گردید.

این حادثه با جزئیاتش با متصدیان شبکه مورد بحث واقع گردید و برقرای حفاظت DEF رله‌های دیستانس MainII,I مورد توافق واقع گردید.

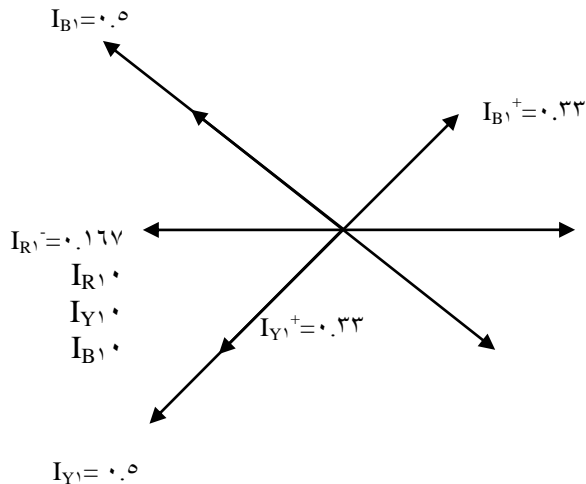
مولفه های توالی فوق و جریانهای مجموع در دیاگرام برداری شکل ذیل نشان داده شده اند.

دیده می شود که جریان های توالی صفر با جهت جریانی که در رله DEF تنظیم شده اند در خلاف جهت هم هستند و رله ۶۷N خط VAPI عملکردی در این حادثه نخواهد داشت. نسبت جریان توالی منفی به توالی مثبت برابر با ۵۰٪ خواهد بود.

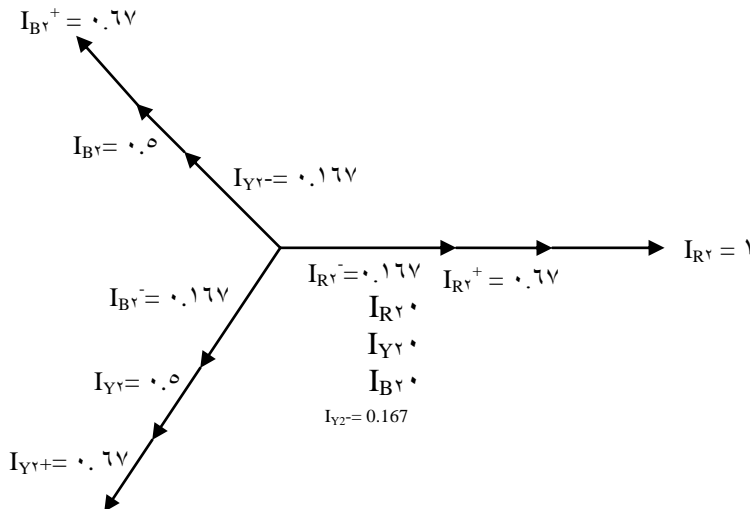
مولفه های توالی فوق و مجموع جریانها در دیاگرام برداری شکل ذیل نشان داده شده اند.

می توان دید که جریان های توالی صفر با جهت تنظیمی رله DEF همخوانی دارد که می توان Pick Up را انتظار داشت. این رله زمانی عمل خواهد کرد که مقدار جریان مولفه صفر از مقدار تنظیمی بالاتر و ولتاژ پلاریزه مهیا باشد. ولتاژ پلاریزه رله برابر است با ولتاژ باقی مانده ثانویه PT باسبار که در شرایط نرمال برابر صفر است. در این حادثه خاص (با توجه به تحت تاثیر قرار نگرفتن ولتاژ فازها) ولتاژ پلاریزه رله بایستی صفر انگاشته شود. اما به هر حال عملکرد داشت و این ممکن است به خاطر نامتعادلی کوچک ولتاژ ثانویه PT بوده باشد. نسبت جریان مؤلفه توالی منفی به توالی مثبت برابر است با ۲۵٪.

بمنظور اجتناب از عملکرد رله DEF وایمن ماندن خط طی پارگی هادی می توان از حفاظت Broken Conductor که معمولاً در رله های دیستانس نیومریک مهیا می باشد استفاده نمود. در صورت استفاده از این فانکشن در خطوط تک مداره می توان از آن جهت آلام با تنظیم ۳۰٪ و در خطوط دو مداره به عنوان تریپ با تنظیم ۴۰٪ استفاده نمود.
